スイス実習レポート

ローヌ氷河湖における水位変動と氷山の挙動

北海道大学環境科学院地球圏科学専攻 修士2年 石井花菜

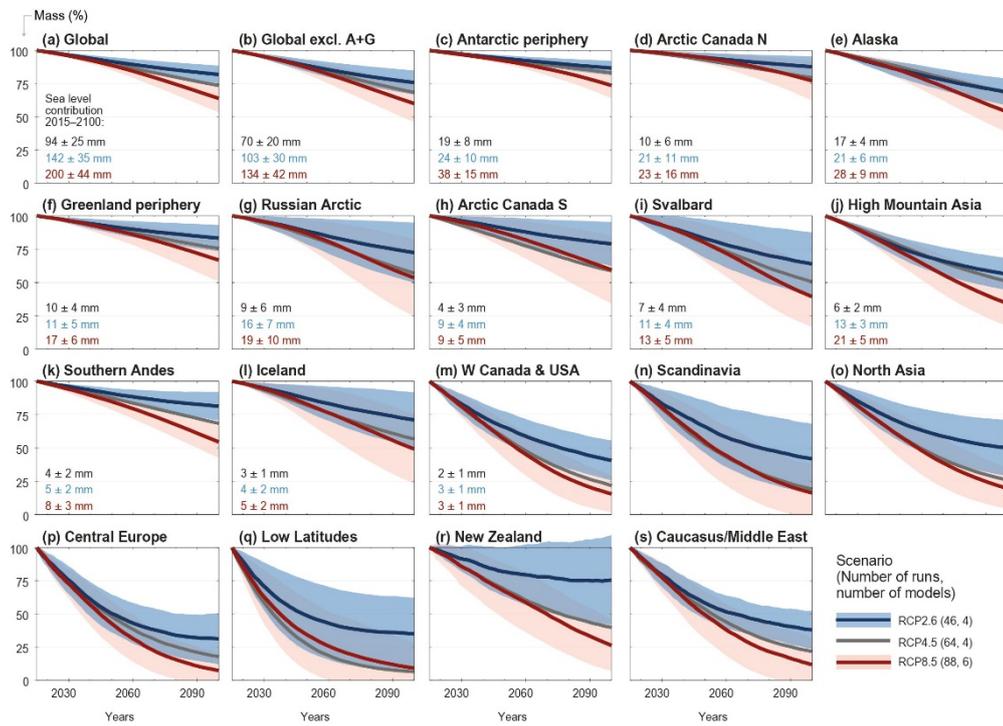
図 1：3つの代表的な代表濃度経路シナリオ（RCP2.6, 4.5, 8.5）に基づく、2015年の氷河の質量（100%）に対する2100年までの氷河の質量の推移予想(IPCC, 2019)

近年の温暖化の影響で全球平均気温は産業革命前からすでに 1°C 上昇し温暖化の永続と最大の二酸化炭素排出量を仮定する RCP8.5 シナリオでは、世界中の氷河の融解によって 2100 年までに海水準が 200 mm 上昇することが予測されている (IPCC, 2019)。図 1 に各地域の 2015 年の氷河の質量 (100%) に対する 2100 年までの氷河の質量の推移予想を示す。図 1(p) より、世界的な氷河の後退の中でもヨーロッパ、特にスイスアルプスでは非常に速いスピードで氷河が縮小していることがわかる (IPCC, 2019)。

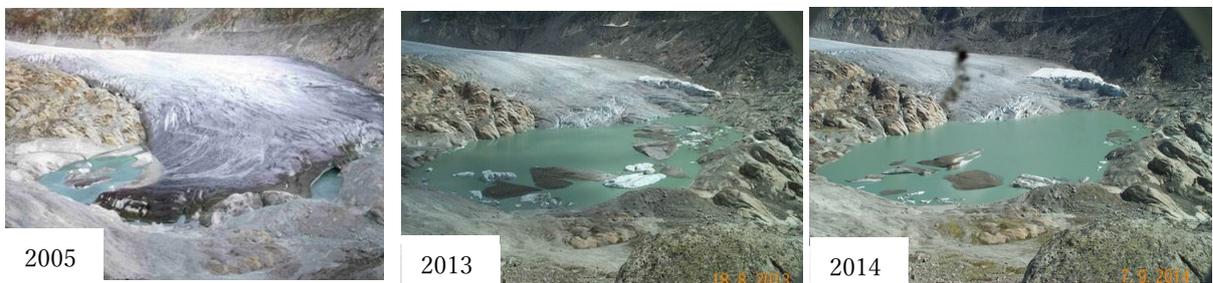
図 2：ローヌ氷河末端部の写真（スイス国立工科大学水理氷河研究所撮影）

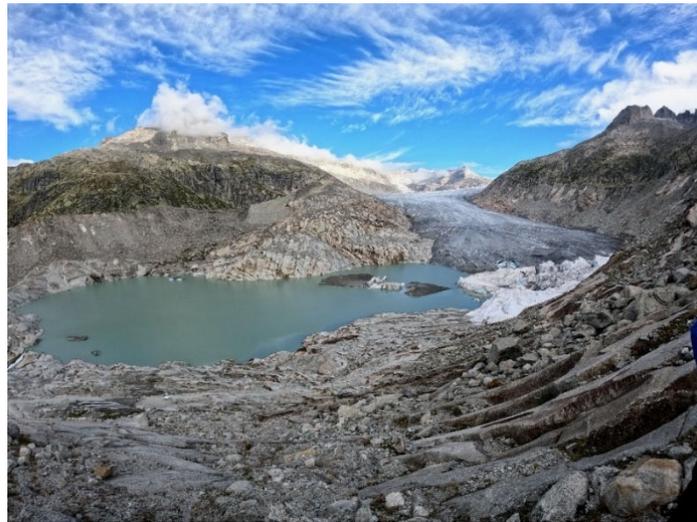
図 4: ローヌ氷河末端にある氷河湖の様子（2022 年 9 月）

2022年9月2日から9月4日においてスイスアルプス中央部に位置するローヌ氷河（46° 37'N、8° 20'E）の末端にて観測を行った(図 3)。氷河末端の氷河湖(図 4)の日周変化を観測するにあたり、水位計、気象観測器及びインターバルカメラをそれぞれ図 5 の位置に設置した。

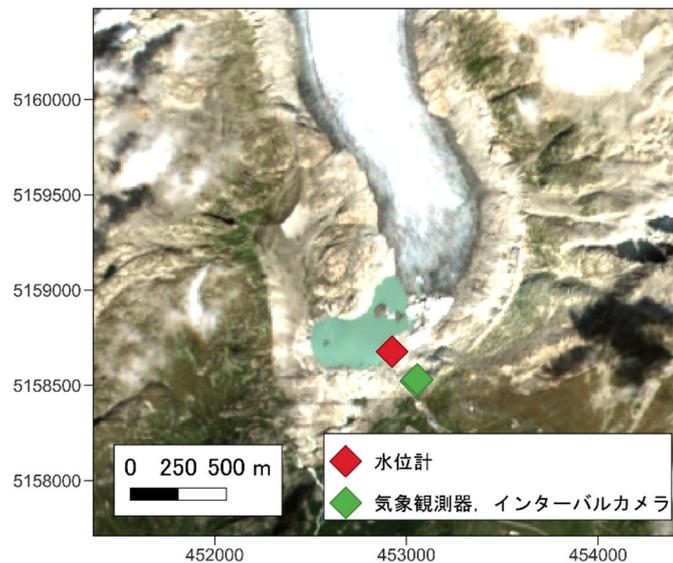
図 5: 観測機材を設置した場所(sentinel-2 : 2022/9/1)

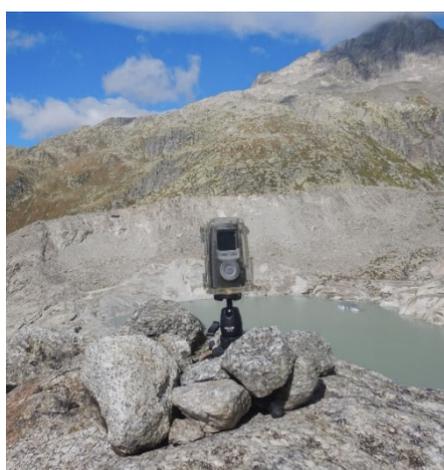
図 5 設置したインターバルカメラ

氷河湖の日周変化を観測するために Brinno 社製の TLC200pro を使用した(図 5)。図 3 の地点に設置し、カメラが動かないように石で固定した。このインターバルカメラでは 5 分に 1 回撮影を行った。

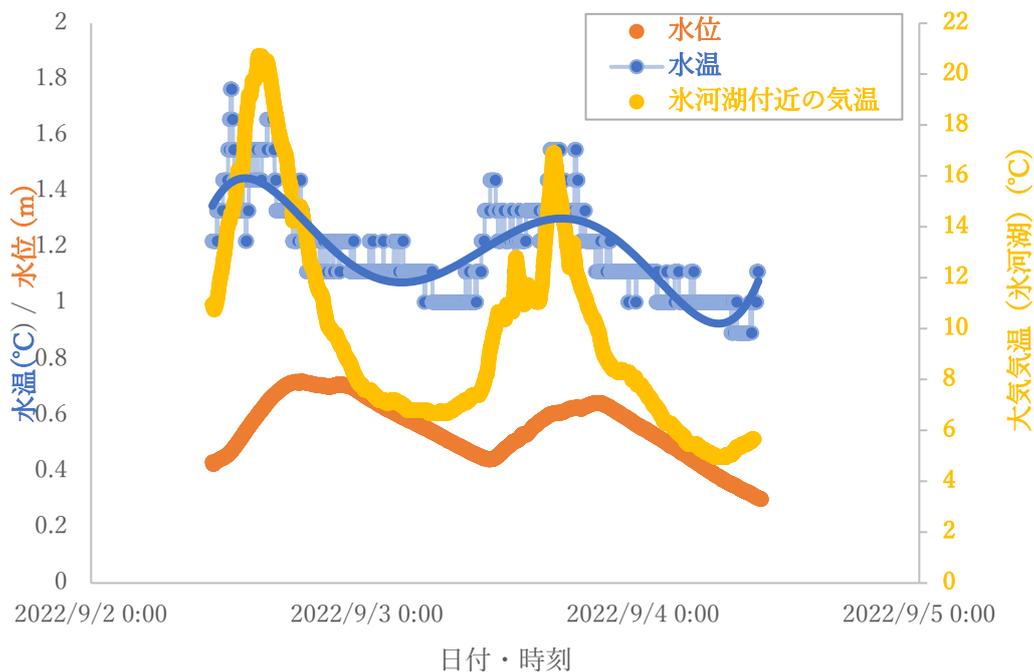
図6：ローヌ氷河湖で2021年9月2日から4日まで観測された水位（オレンジ）と水温（水色）、スムージング処理を行った水温（青色）、データロガーで観測された氷河湖付近の気温（黄色）

9月2日10:33—9月4日10:17の期間、観測した氷河湖の水位と水温のデータを図6に示す。水位は日周期変動を示し、2つの極大値・極小値をとった。極大値はそれぞれ9月2日18:03に0.71m, 9月3日20:07に0.64mであった。水位の極小値は9月3日10:40の0.44mと9月4日10:17の0.30mであったが、9月4日の値は観測最終時刻であるため、同日の最小値であったかは不明である。しかし、前日(9月3日)の水位の最小値を記録した時刻(10:40)と概ね時刻は一致しているため9月4日の最小値は0.30mに近い数値と考えられる。観測期間中の平均水位は0.55mであった。

水温も水位と同様に日周期変動を示し、2つの極大値と極小値をとったが、このとき、観測機器の分解能は0.10℃であった。観測結果の水温範囲は約1℃であるため、この分解能(0.10℃)は水温範囲に対して低く、正確な変動パターンの知見を得ていない可能性があることは留意すべきである。極大値はそれぞれ9月2日12:12の1.76℃、9月3日16:42の1.55℃であった。水温の最小値は、9月3日(5:57~8:48)の1.003℃と9月4日(8:26~9:34)の0.893℃であった。観測期間中の平均水温は1.19℃であった。

氷河湖付近で観測した大気気温も日周期変動を示した。9月2日における最高気温は15:28に記録した20.71℃で、9月3日16:50に記録した16.90℃であった。9月3日における最低気温は5:59~7:41に記録した6.67℃で、9月4日では6:53~7:50に記録した4.93℃であった。観測期間中の平均水温は9.89℃であった。

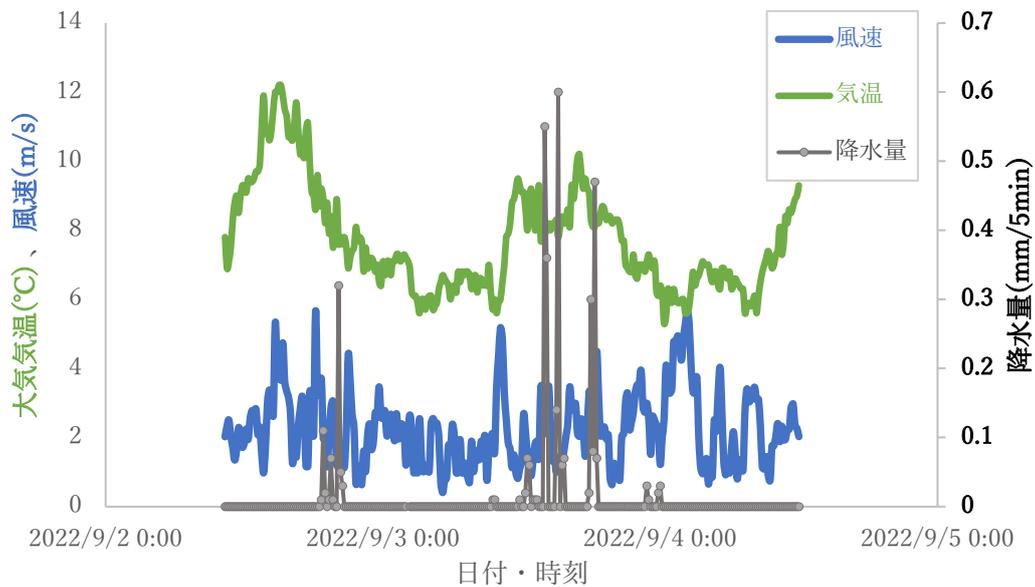
図7：ローヌ氷河近傍で2021年9月2日から4日まで観測された気象データ。気温（緑）、風速（青）、降水量の5分間値（黒）

9月2日10:20—9月4日12:00の期間の風速、気温、降水量の値を図7に示す。気温は日周期変動を示し、9/2の最大値は15:10の12.02°C、9/3は17:00に10.2°Cを記録した。最低気温は5.6°Cであり、9/3-3:10, 9:50、9/4-2:10, 7:20, 8:20の5回記録された。観測期間中の平均気温は7.7°Cであった。降水は9/2の夜間、9/3の午後から夜間に観測された。降水量の最大値は9/3-15:10に観測された0.6mm/5minであり、特に降水量が顕著だった14時から15時半の降水量は1.2mm/hであった。風速は観測期間中大きく変動し、最大風速は5.70m/s(9/4-2:20)であり、平均風速は2.25m/sであり、概ね穏やかであった。

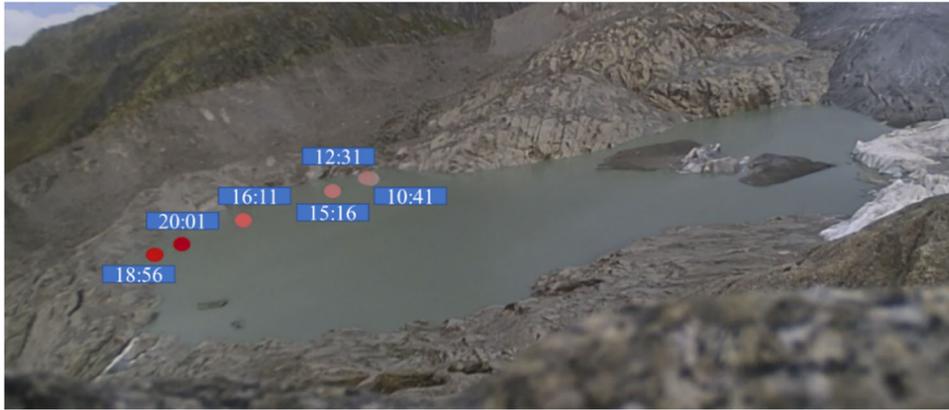
図 8: 9/2 の氷山の日周運動

インターバルカメラを用いて氷河湖にある氷山の移動を記録した。9/2の午前中は同じ場所に静止しており、12時半頃からその場で右回転を始めた。その後、15時頃から氷河湖の排水口側に移動し始め、18時50分頃に氷河湖の淵に到達した。それ以降は日没まで氷山は停滞していた(図8)。9/3の6時半頃には氷山は9/2の午前中と同様の場所まで移動していた。また、9/2とは異なり、9/3の午前中は氷山が大きく移動した(図9)。一方で午後は9/2とは異なり、9/3の午後から日没まで同じ場所付近に停滞していた(図10)。9/4は8時頃からその場で右回転を始め、11時頃からインターバルカメラを回収した12時までその場で左回転していた(図11)。9/2から9/4の3日間で図12の位置に氷山が停滞している時間があった。また、図12の位置から氷山が移動する様子は9/2の映像でのみ確認された。

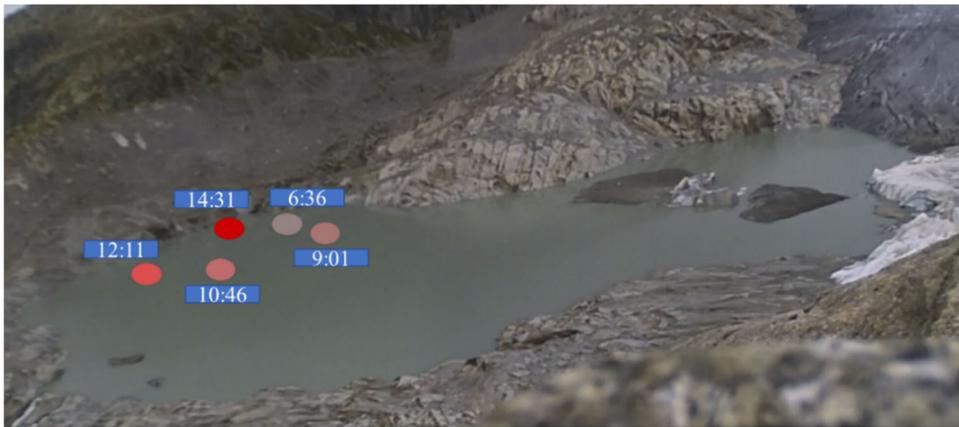
図 9: 9/3 午前の氷山の動き

9/3の9時から12時において、水位の低下に伴って、湖中央付近にあった氷山が湖の排水口付近まで移動した（図9）。一方で、12時から18時においては水位の上昇に伴い氷山は氷河湖沿岸部沿って北東方向に移動した（図9と図10）。図19の氷河流動方向を考慮して、氷河流動によって削られた地形の影響で図20のような水の循環が発生していると考えられる。この仮定を踏まえると、氷河湖の中央付近においては、水位が減少するとき（図22左）、氷山は湖の排出によって生じる表面の水流はローヌ氷河本来の水の循環による流れと比べて大きくなるため、湖の排水口付近まで移動していることが示唆される。また、水位が増加したとき（図22右）は、湖の排水による水の流れはローヌ氷河本来の水の循環による流れと比べて弱くなるため、ローヌ氷河本来の水の循環に沿って、氷山が氷河湖沿岸部沿って北東方向に移動したといえる。9/2は水位が増加した際（図8と図21）に氷山が排水口に大きく移動したが、これも図20

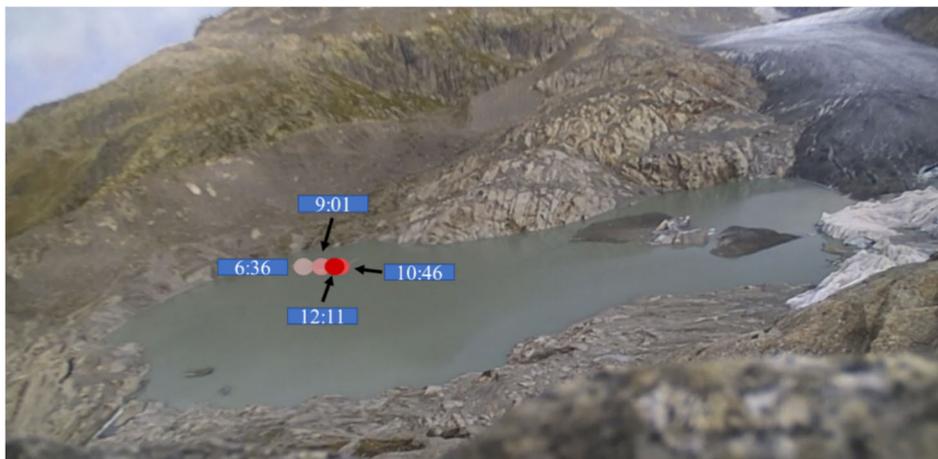
図 11: 9/4 の氷山の動き

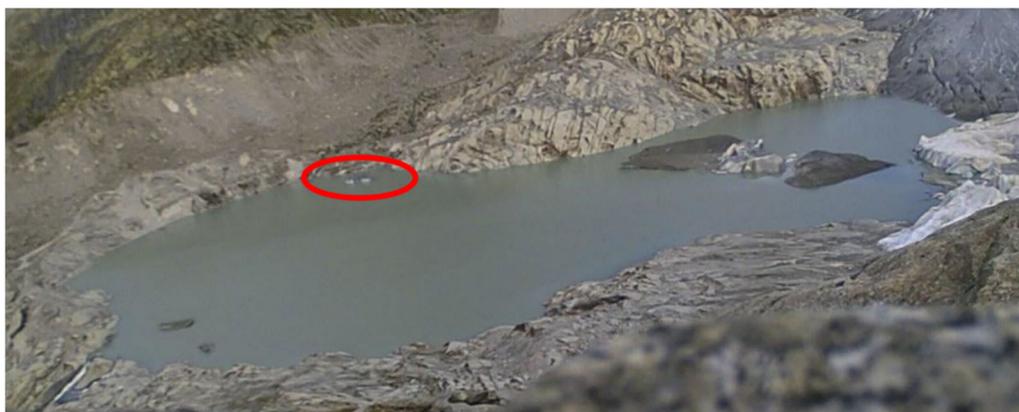
図 12: 9/2 から 9/4 において氷山が頻繁に停滞していた場所

9/2 から 9/4 の 3 日間で図 12 の位置に氷山が停滞している時間帯があった。図 19 は 2007 年に観測された当時のローヌ氷河と氷河湖が示されており、ローヌ氷河の末端

の両端に2つの氷河湖（Lake A, B）が当初、形成されたことが見て取れる。このことから、両端に形成された氷河湖は水深が浅いことが推測される。図12の氷山の位置は図19のLake Aの位置と一致していることから、氷山が図12の位置において停滞していたのは氷山が座礁していたためと考えられる。図13より、図12の位置から氷山の移動が確認できた9/2のみ水位が0.65(m)よりも大きくなった。このことから、水位が0.65(m)よりも高くなる時に、氷の底面が湖底から離れ、氷山がほかの場所に移動したと考えられる。

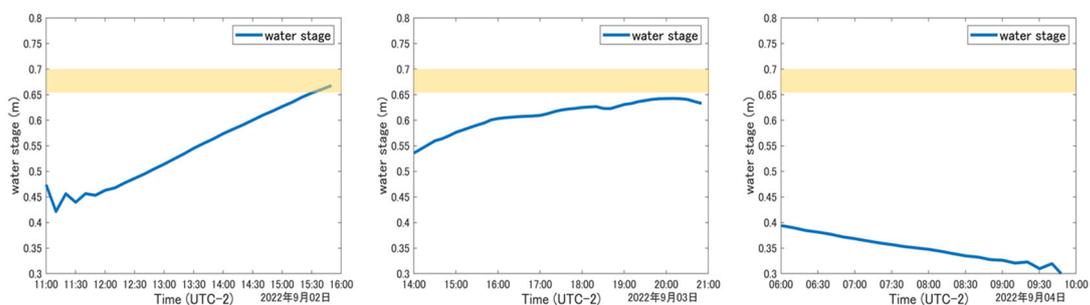
図 13: 氷山が図 12 の位置に停滞していた時の湖の水位 (左から 9/2、9/3、9/4)

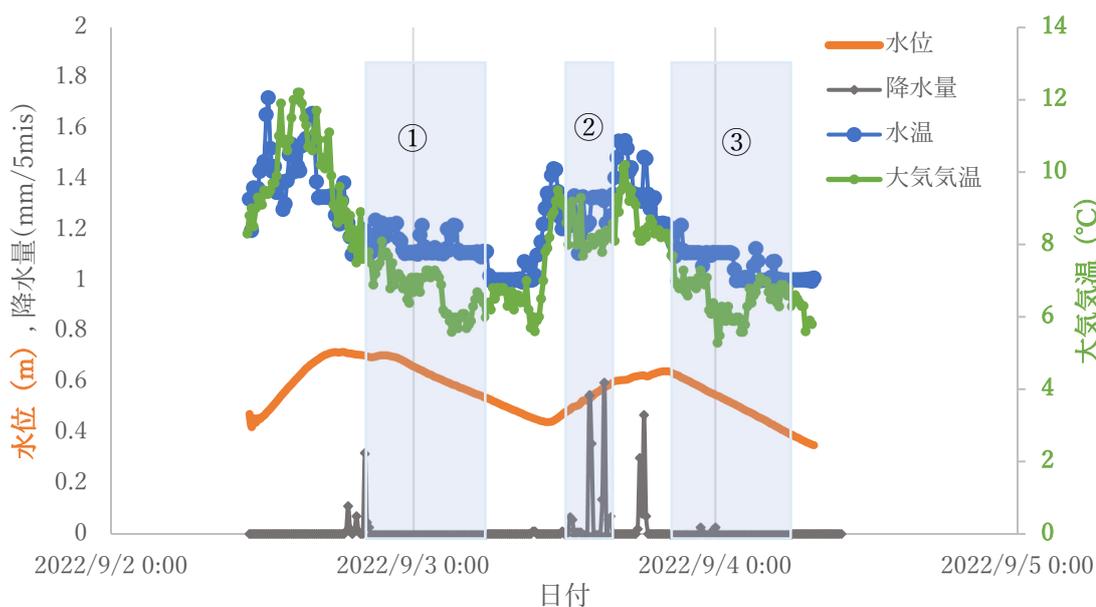
図14：氷河湖の水位（オレンジ）・水温（青色）と降水量の5分間値（黒）・大気気温（緑）の時間的变化。水温と大気気温の相関が弱い時間帯を水色で示す。

日周期変動を示した水位と大気温度との関連性について考察していく。このとき用いる大気気温は、氷河湖付近でデータロガーを用いて観測した値(図 6)ではなく、自動気象測器によって観測した値(図 7)を用いる。この理由は後者の方が人工的な影響が少なく、見晴らしの良い地点で観測が行われたため、よりローヌ氷河広域の大気気温を反映しているからである。水位と大気温度の間には相関が見られた(図 14)。気温が上昇すると水位も上昇しているが、極大値を迎えるタイミングと上昇・下降の速さが異なっていた。まず、極大値を迎えるタイミングは両日ともに大気気温が水位より約 3 時間速く迎えていた。この位相のズレは融解水が氷河を通過して氷河湖に到達するまでの輸送時間によるものと考えられる。次に大気気温と氷河湖の水位の上昇・下降の速度についてだが、水位は大気気温と比較してゆっくり上昇し、ゆっくり下降している結果を示した。例えば、9月2日から3日にかけて、最高気温から最低気温まで下降するのに約 12 時間(2日 15:10→3日 3:10)かかるが、水位の極大から極小まで下降するのに約 16.5 時間(2日 18:03→3日 10:40)かかる。反対に、9月3日の最低気温から最高気温まで上昇するのに約 7.5 時間(9:40→16:50)だが、水位の極小から極大に上昇するのに約 9.5 時間(11:20→20:50)かかる。このとき、氷河湖の水位は主に氷河の融解量によって決定されているため、水位の上昇・下降の変動が大気気温の変動より緩やかということは、氷河の融解量の増減の変動が大気気温の変動より緩やかであると推測できる。氷河の融解量の増減が大気気温の変動より緩やかに変動する要因は、氷が大気と比較して大きい熱容量($2093 \text{ J} \cdot \text{K}^{-1} \cdot \text{kg}^{-1}$)を持っているからだと考えられる。熱容量が大きいということは、氷河は暖められにくく、冷めにくい。よって、大気気温と比較して緩やかな融解量のパターンを示し、それが水位に反映されたのではないかと推測する。最後に水位と降水量の関係性についてだが、 1.2 mm/h (14時から15時半)程度の降水量では、降水に伴う氷河湖の水位上昇は見られなかった(図 14)。

次に水温と気象の関係性について考察を行う。主に氷河湖の水温を支配するのは気象と融解水であると推測する。そこでまず、水温と気象の関係性について考察する(図 14)。今回の観測期間中は、大気気温と氷河湖の水温が同様の変動パターン(上昇・下降の速度)を示し、その傾向は日中に顕著であった。両者の相関係数は $R^2=0.63$ であり、氷河湖の水温と大気気温の強い関係性を示唆している(図 15)。次に、大気気温と水温が同様の変動パターンを示さなかった時間帯について考える。日没後(19時あたり)から深夜0時までには、大気気温と同様に比較的早いスピード

で水温が低下するのに対して、深夜0時から6時までの期間は大気気温の低下速度（ $0.40^{\circ}\text{C}/\text{h}$ ）よりも、水温の低下速度（ $0.02^{\circ}\text{C}/\text{h}$ ）の方が小さかった（図14中の水色の①と③）。これは融解水の影響であると考えられる。図14中の①と③は水位が減少する傾向にあるときであり、つまり、これらの時間帯は融解水の流入が減るため、低温である氷河の融け水によって湖水が冷やされる傾向が弱くなる。したがって、ゆるやかな速度で水温が低下していた。また、図14中に記した②の水温と大気気温の逆相関は降水量が水温に与える影響を示すものと考えられる。実際の雨粒の温度は不明だが、武田喬男(2005)によると雨粒の温度は、地表においてはおよそ湿球温度に近い温度になると考えられている。最も雨が強かった9月3日14:00の温度は 7.9°C 、湿度94.4%という値から湿球温度を推測すると 7.4°C となる。したがって、降水があった14時半から15時の間は、水温より約 5°C 温度が高い降水の流入によって湖の水温が上昇したと考えられる。

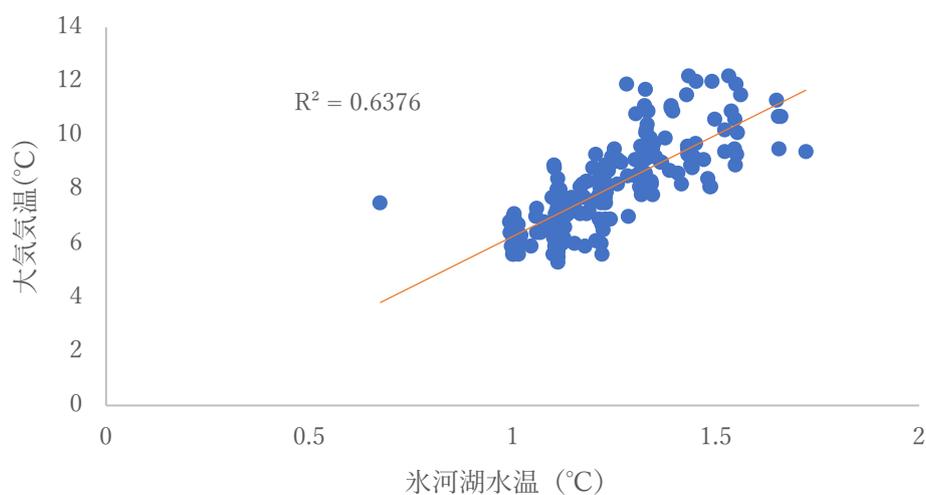
図 15：氷河湖の水温と大気気温の関係性

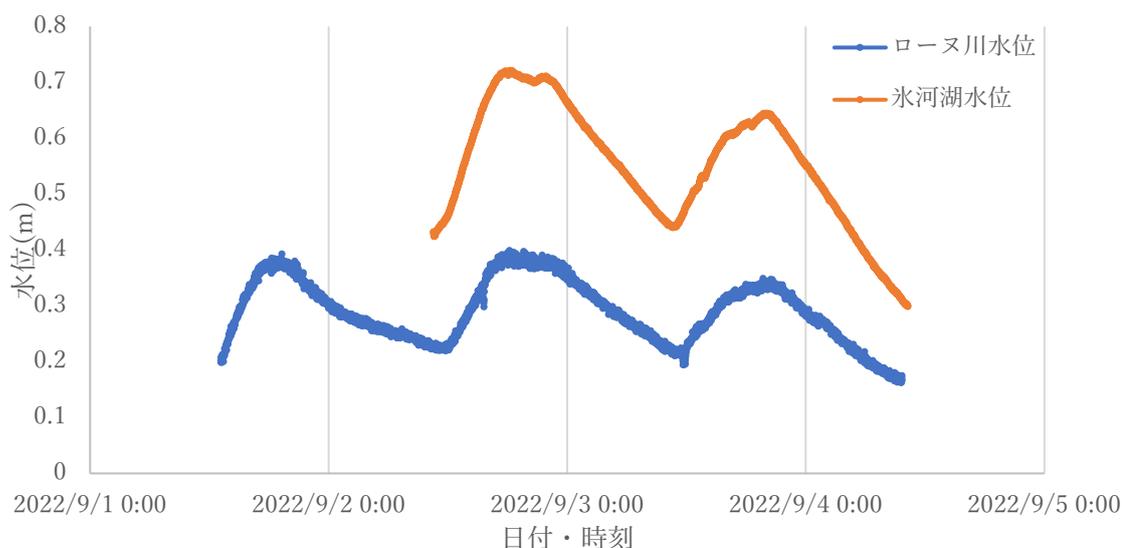
図 16：氷河湖とローヌ川の水位の時間的变化

氷河湖から流れ出るローヌ川の流量との関係性について考察する（図 16）。ローヌ川の水位は、氷河湖の水位と同様の測器で9月1日 13:10 から9月4日 9:42 まで観測を行った。氷河湖とローヌ川の水位はよく似た時間変動パターンを示し、 $R^2 = 0.9817$ と強い相関を示した(図 17)。したがって、ローヌ川の観測点における水位はローヌ氷河前縁湖によって決まっていると結論付けられる。これは 2018 年のローヌ川流量観測レポートで示された観測点における流量の 92.7 %がローヌ氷河前縁湖、すなわちローヌ氷河の融解水であったという結果と整合的である（川上ら, 2018）。

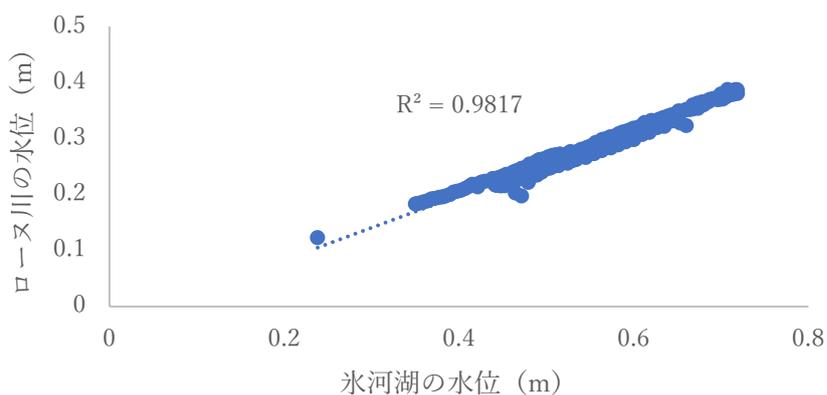
図 17：氷河湖の水温と大気気温の関係性

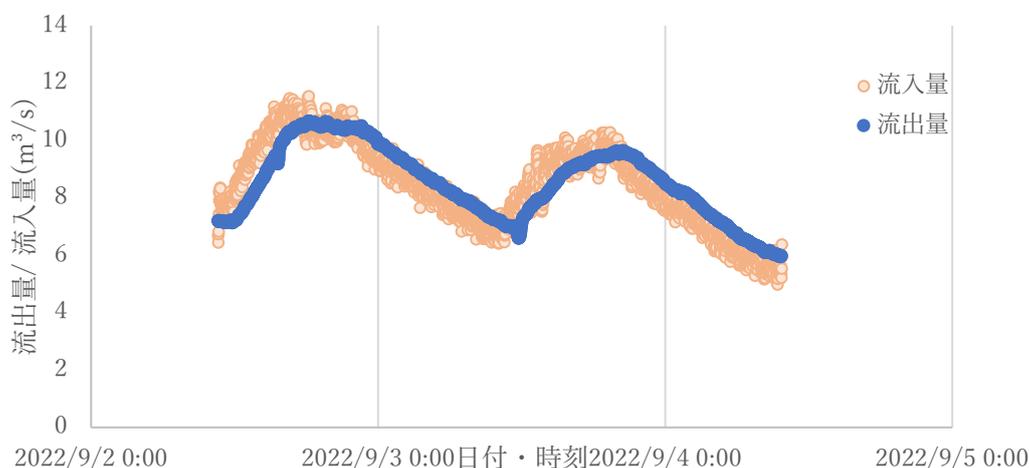
図 18 : 氷河湖の流入量 (オレンジ)、流出量 (青) の時間的变化

上記の値と計算式を用いて求めた氷河湖からの流出量と氷河からの流入量を図 18 に表す。観測期間中の流出量の平均が 8.54 m³/s、流入量の平均が 8.48 m³/s とわずかに流出量のほうが大きい値を示したが、極大値は流出量が 10.9 m³/s なのに対して、流入量は 17.2 m³/s であった。また、観測開始した 9 月 2 日 10 時 30 分から 9 月 2 日 23 時あたり、9 月 3 日 10 時 30 分から 21 時あたりまでは流入量が流出を上回っていた。流入量が流出を上回っていても氷河湖が決壊しないのは、Church et al (2018)より、氷河湖の南限が花崗岩の岩盤によってせき止められていて、ダムのような構造になっているという氷河湖の構造と整合的である。また、流出量が流入量に対して約 1 時間半から 2 時間遅れて、極大・極小値を示す点という特徴が見られた。このとき、氷河よりも直線距離にして約 3 km 下流にあるローヌ川流量観測点 (図 3)での値を流出量として計算に用いている。したがって、流出量が流入量に対して遅くなる理由は、ローヌ川観測地点への到達時間の誤差であると考えられる。

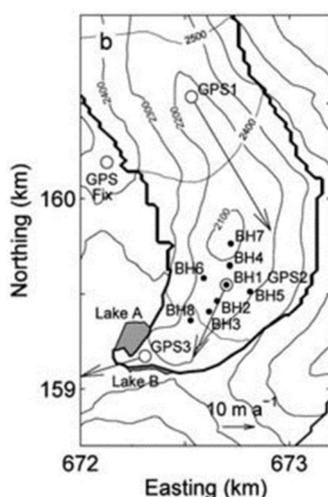
図19: 2007年に観測されたローヌ氷河末端の氷河湖の位置と流動速度（矢印）

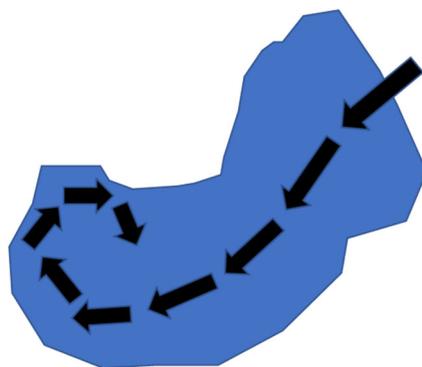
図 20: 仮定したローヌ氷河の氷河湖における水の循環

の水の循環経路を考えれば氷山の移動を説明できる。

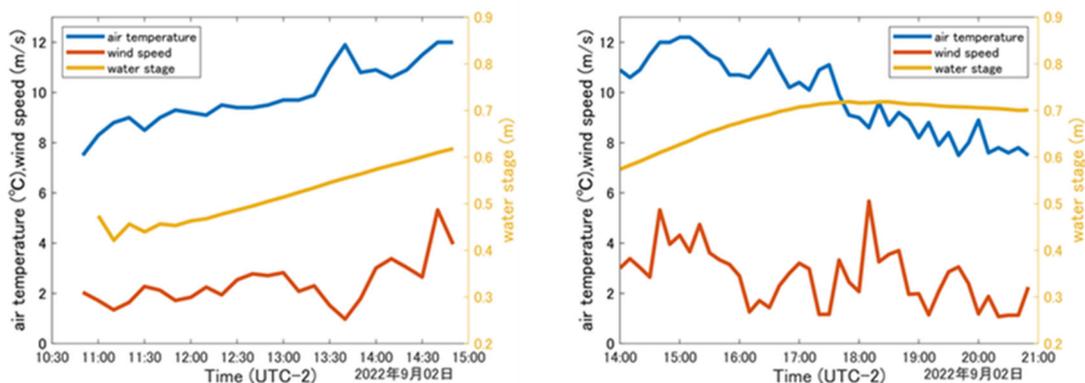
図 21: 9/2 の午前(左図)と午後(右図)の気温, 風速及び湖の水位の変動

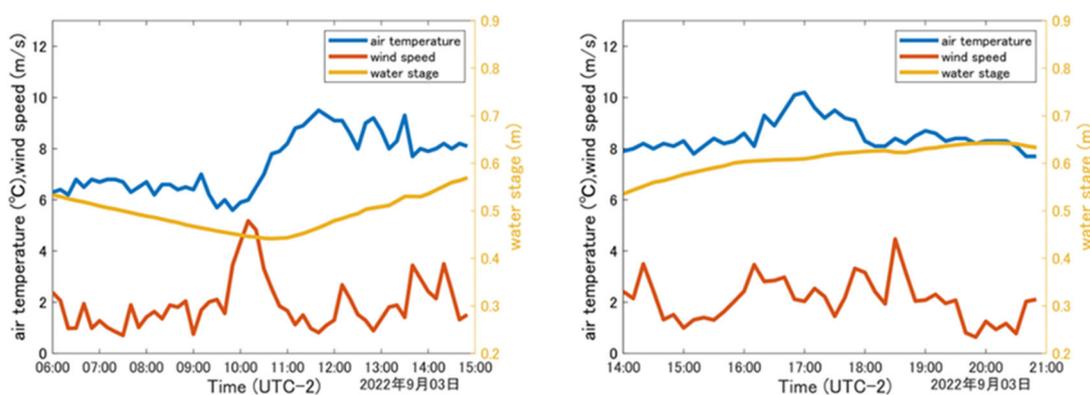
図 22: 9/3 の午前(左図)と午後(右図)の気温, 風速及び湖の水位の変動

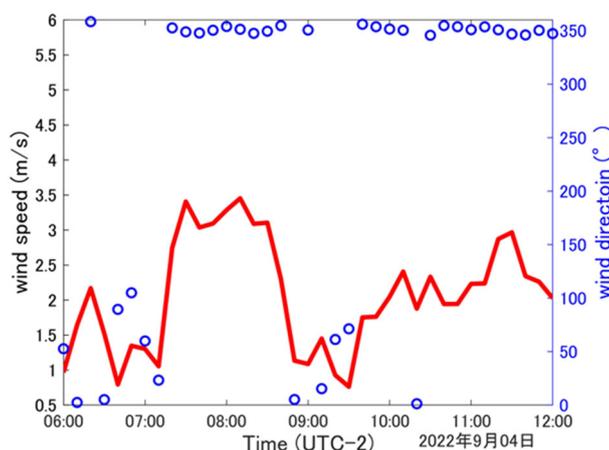
図 23: 9/4 に観測された風速と風向(北 : 0(360)° , 東 : 90° , 南 : 180° , 西 : 270°)

インターバルカメラの映像から、9/4 は 8 時頃から氷山がその場で右回転を始め、11 時頃から 12 時までその場で左回転していた。図 23 より風向はおおよそ一定であることから、氷山の回転には風よりも湖内の水循環が影響していると推測される。
