～2014年スイス実習レポート～

## ローヌ氷河湖における氷塊の挙動と水位変動

北海道大学大学院環境科学院地球圏科学専攻 修士1年 片山直紀  
北海道大学大学院環境科学院地球圏科学専攻 修士1年 門田萌

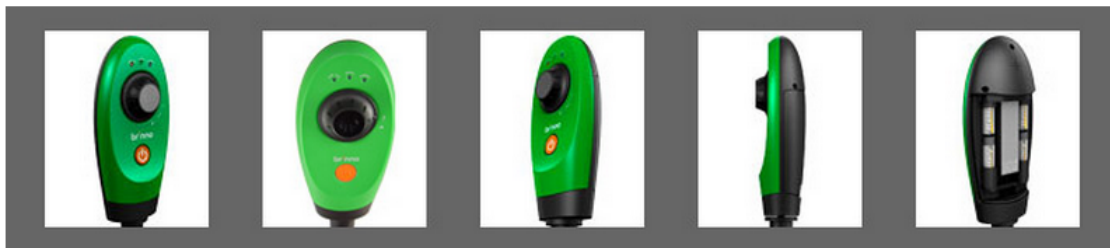
表 2.2 ガーデンウォッチカムの仕様

画素数	1.3メガピクセル
焦点距離	マクロモード:約50cm、通常モード:約1.0m～
動画フォーマット	AVI(音声なし)
撮影間隔	プリセット:1分、5分、30分、1時間、4時間、24時間 カスタム:5秒から11時間59分
記録画素数	1,280×1,024画素
記憶媒体	USBフラッシュドライブ(8GBまで対応)
電源	単三乾電池×4本
電源持続時間	4～6ヶ月(撮影頻度により異なる)
大きさ(幅)×(高さ)×(奥行き)	9.3×19.2×5.3cm
質量	約260g(本体のみ)

氷河湖の時間変化の撮影は、メーカーが Brinno 社の機名 GardenWatchCam V1.0 を用いた。装置の仕様は以下の表 2.2 に記した。

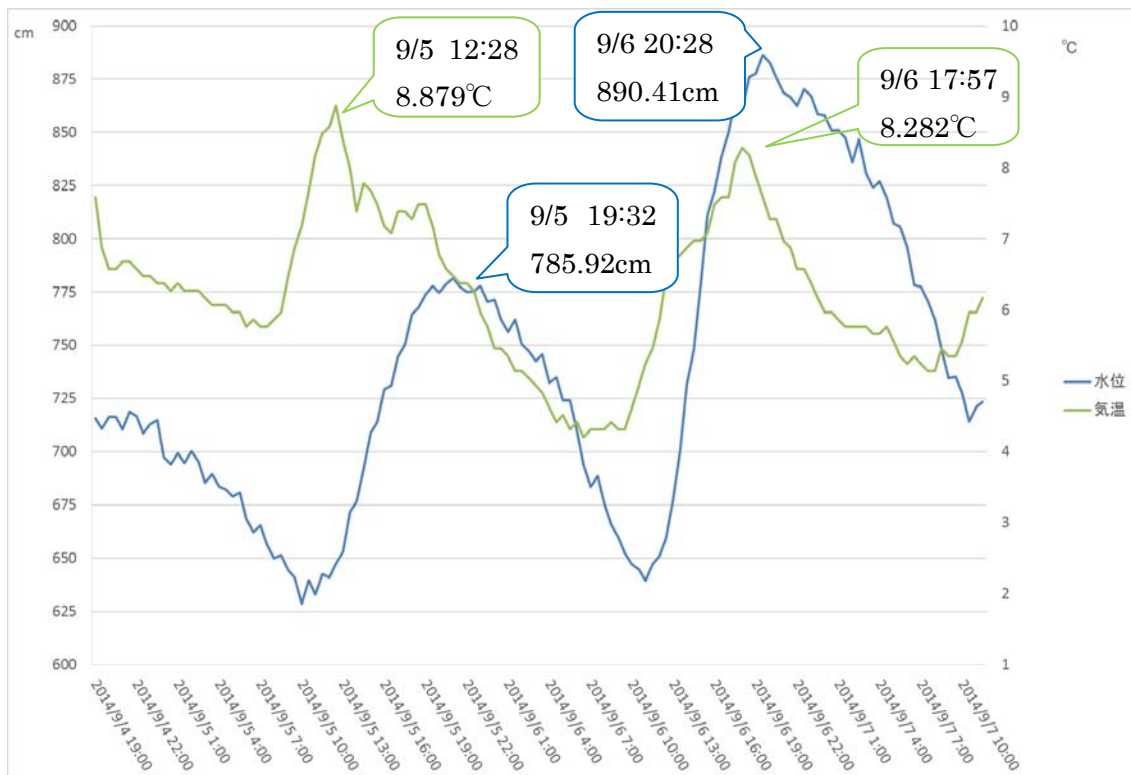
図 3.5 氷河湖における水位と気温

水位と気温のグラフを図 3.5 に示す。それぞれが最大値を記録した時間をグラフ上に示す。5 日は、気温が上昇してから約 7 時間後に水位の上昇が見られた。6 日は、気温が上昇してから約 2 時間 30 分後に水位の上昇が見られた。

気温と水位変動の変動には相関性が見られ、気温が上昇すると、水位も上昇し、逆に気温が下降すると水位の下降もみられる。また、気温、水位の変動には3~5時間ほどのタイムラグが見られる。これらの事象についての考察を行いたいと思う。まず、気温が上昇すると氷河表面の融解が促進される、その融解水が増加することで水位の上昇が起こることが考えられる。また、気温が低下すると融解が抑制される。ただ、そこにタイムラグが発生する要因としては、融解水が氷河湖まで氷河表面を流れ落ちるのに時間を要するからと考えられる。9/5に比べ9/6の方が最大水位が高かった理由としては、9/6の気温の方が、暖かい時間帯が長かったため融解量が大きかったからと思われる。
